## ヒジキの生育不良現象の発生原因について

長崎県総合水産試験場

種苗量産技術科開発センター 種苗開発科

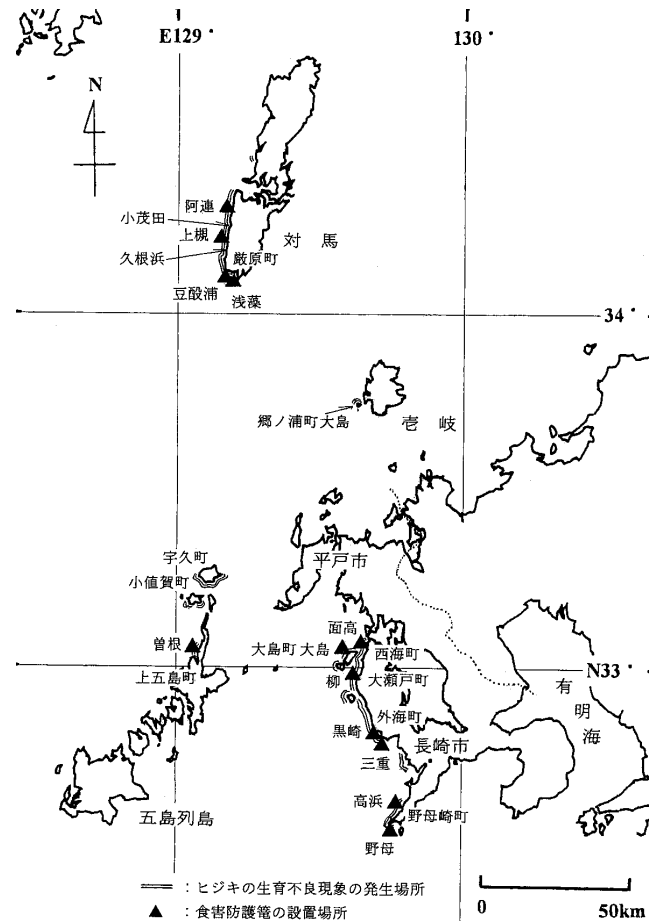
図1 ヒジキの生育不良現象の発生場所と食害防護網の設置位置図

現在、極端な生育不良現象は、対馬巖原町西岸から南西岸一帯、宇久、小値賀、上五島町曾根地区、壱岐郷ノ浦町大島、西彼杵半島沿岸一帯など広い範囲で見られ(図1)、このような場所では生育数も減少し、ひどい場合はヒジキが消失した場所もあります。平成 10 年以降の生育密度の変化は、対馬巖原町阿連、小茂田、上槻、久根浜の 4 地区(図1)で調査した結果を表1に示します(表1、図1)。平成 10 年には、生育密度が 1,000~2,000 本/m<sup>2</sup>と比較的高い場所もあり、今後の回復が期待されました。しかし、期待に反して上槻地区以外の 3 地区は生育密度が急激に減少し、平成 12 年には全くなくなってしまった場所が多く、破壊的な状態です。これは巖原町西岸一帯だけでなく、他の地区についても同様の傾向が認められます。

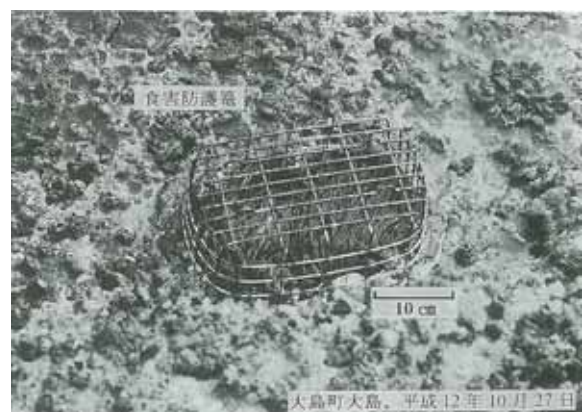
の内側と外側のヒジキの生育状況を調査したところ、いずれの地区でも籠の内側と外側のヒジキでは明らかな生育差がみられました。内側は順調に生育し、葉長が平均8.0cm(1.9~17.0cm)であったのに対し、外側は葉先や茎が切れて短く、葉長は平均1.0cm(0.3~2.2cm)でした(図2・3B)。このことから、藻食性魚類による食害は県下の広い範囲で発生していると考えられます。

図2 大島町大島地区における食害防護籠の設置状況  
籠の設置(平成12年1月24日)  
生育状況の観察(平成12年10月27日)

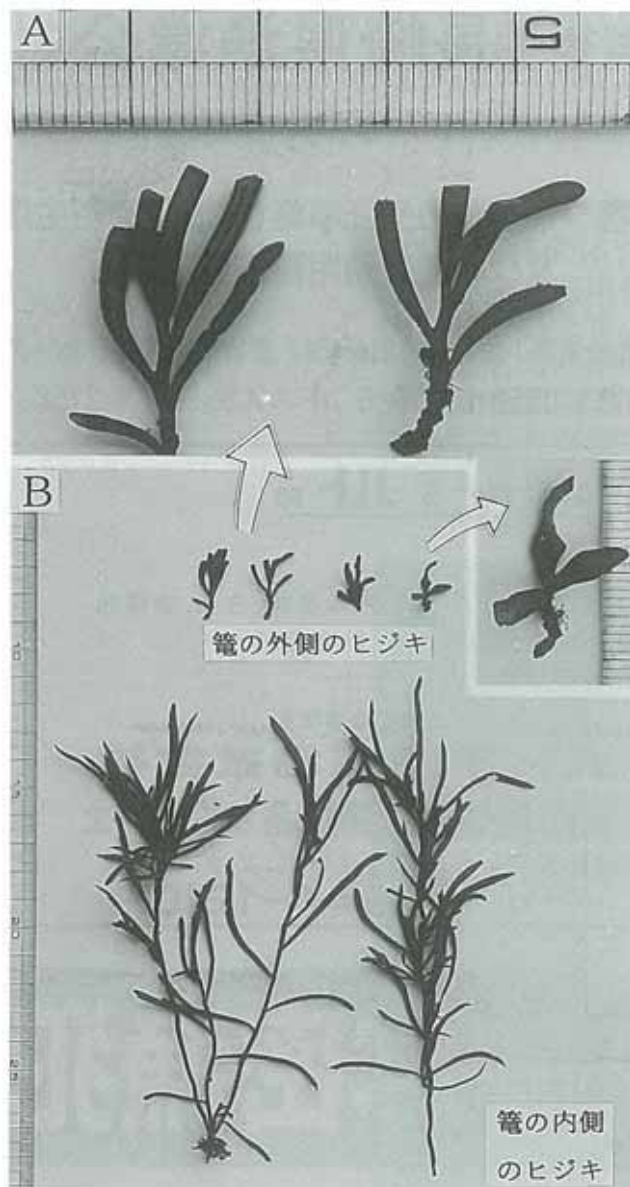
**図3 食害防護籠の内側と外側のヒジキの生育状況**  
(大島町大島、平成12年10月27日)

**A :** 籠の外側でみられた葉の欠損したヒジキの症状

**B :** 籠の内側と外側のひじきの生育状況

そこで、ヒジキの葉や茎に残った欠損部分の特徴(摂食痕)を、水槽内で藻食性魚類数種にヒジキを与え、得られた摂食痕と比較してみました。葉先の切断面や弧状の痕跡の形状は図3Aに示したような特徴がみられ、この特徴は、アイゴの摂食痕とよく一致しました。今後は、採捕試験や胃内容物調査を行い、現場で実際にどのような魚がヒジキを摂食しているのかを明らかにしていく考えです。

ヒジキの生育不良現象は平成10年から県下の広い範囲でみとめられ、生育数が減少あるいは消失した漁場が増えるなど、今後の被害の拡大が心配されます。発生原因については今回紹介しましたように、広い範囲で藻食性魚類の食害による可能性が示唆されました。しかし、今のところ、魚類の食害に対する有効な防護策がないのが現状です。魚が忌避する物の設置や大型の籠による母藻群落の確保を図るなど、直接的な食害からの防護対策とともに、藻場を総合的に管理していくことが今後の緊急課題と考えています。また、アイゴなど藻食性魚類は、あまり利用されないのが現状ですが、特にアイゴは美味しい魚です。漁業者のみなさんの漁獲と、漁協や漁連など関係機関のみなさんの有効利用への積極的な取り組みをお願いします。
